宿迁市宿城区新区初级中学关于顶楼沿口、 屋面、走廊铝吊顶问题的整改报告

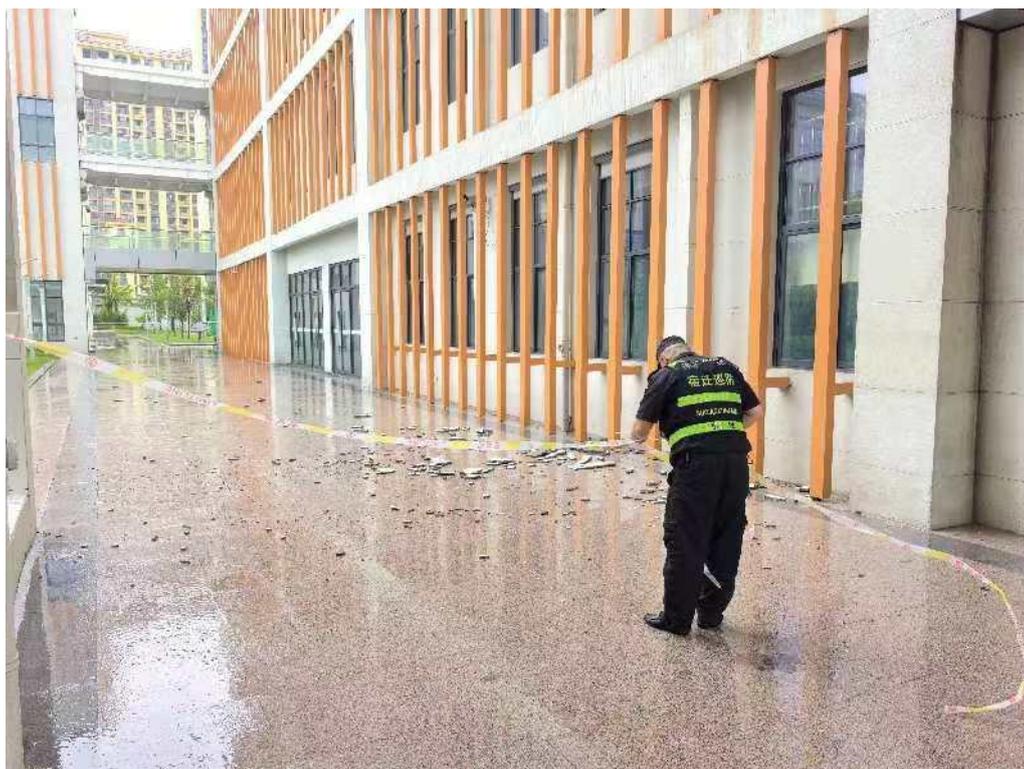
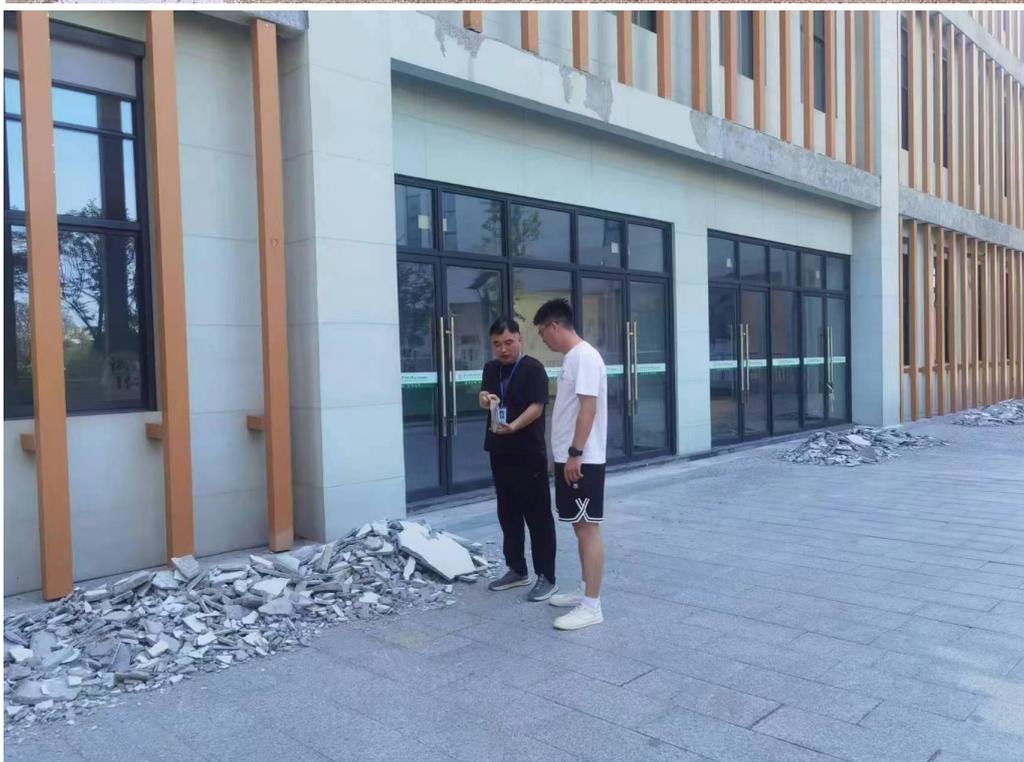
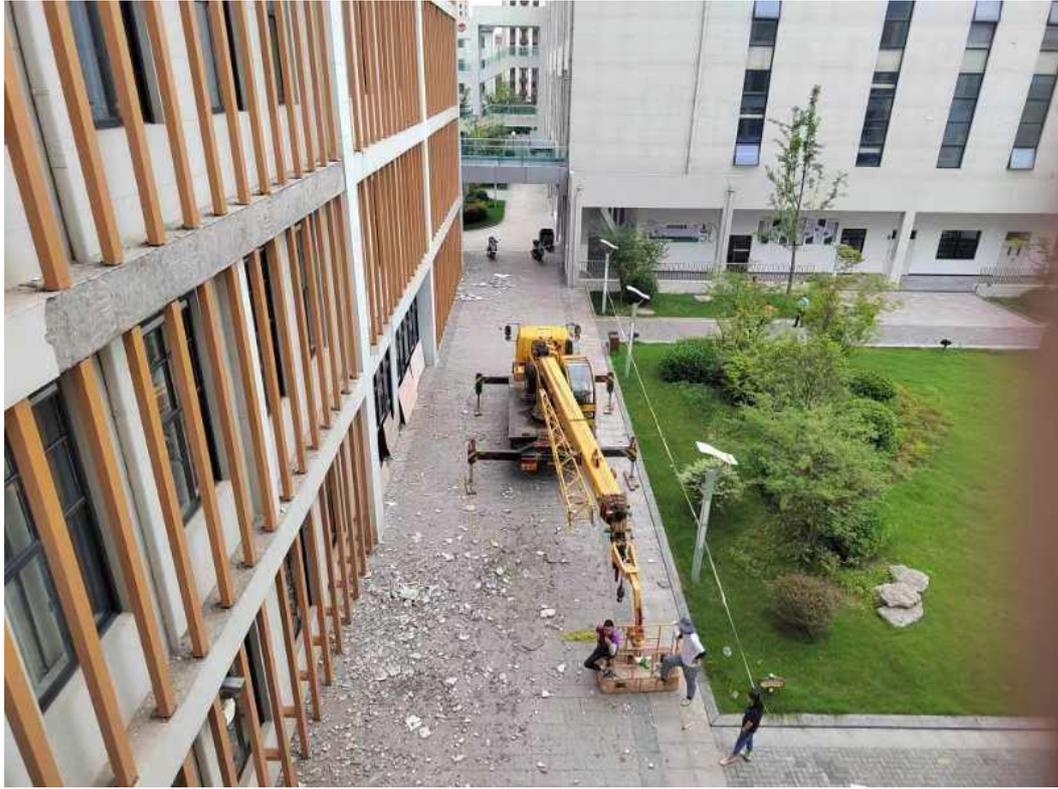
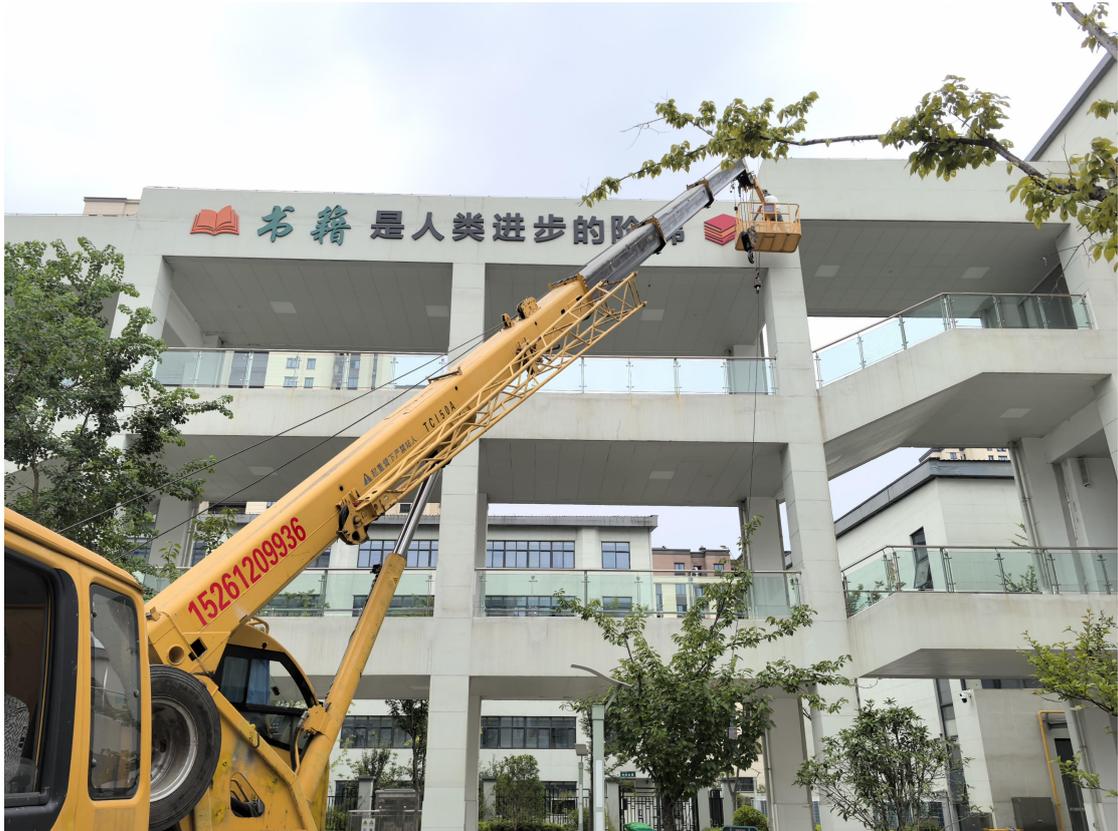
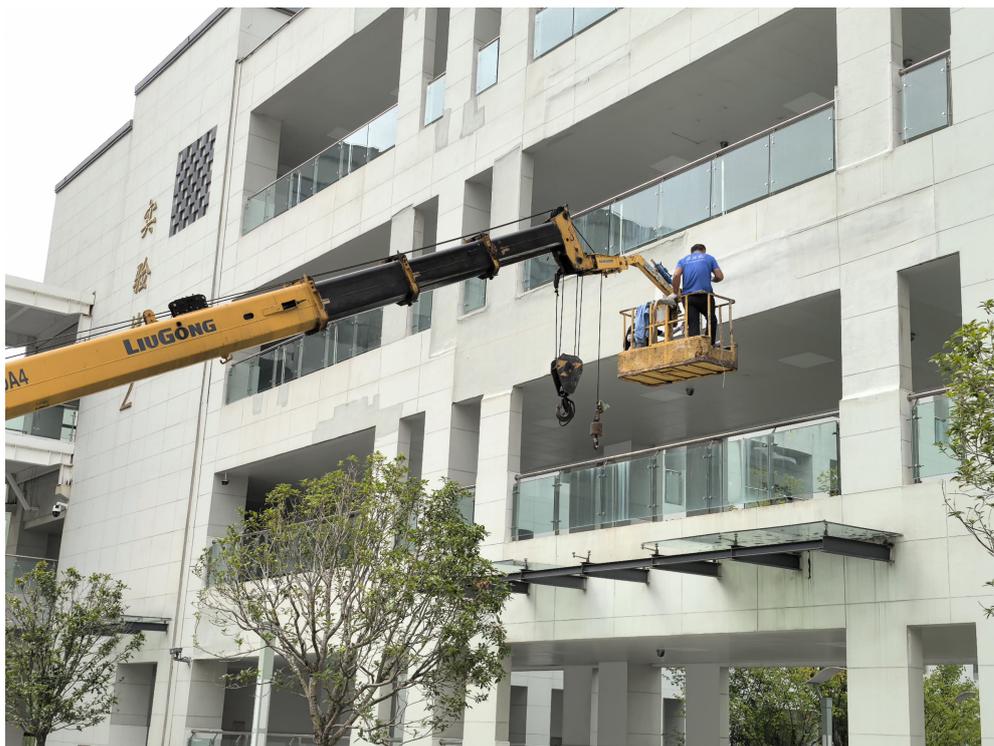
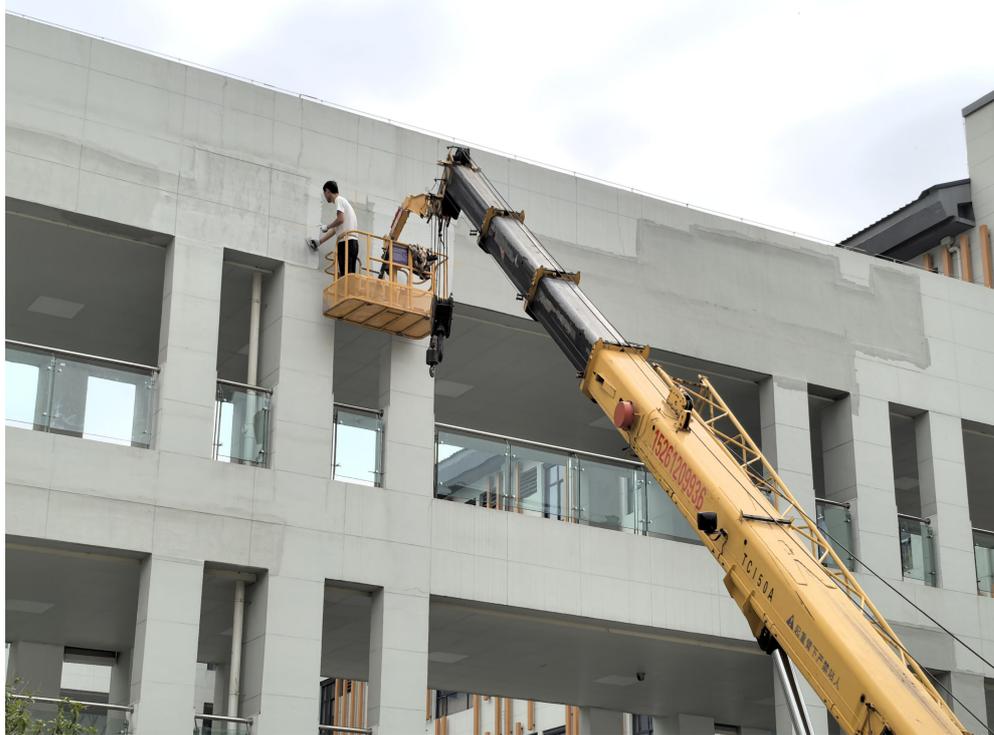
宿迁市宿城区新区初级中学在学校定期校舍安全隐患排查中发现，校舍存在顶楼沿口水泥脱落、屋面建筑、走廊铝吊顶脱落问题，这些问题不仅影响了校园的整体美观，更对师生的生命安全和身体健康构成了潜在威胁。为了确保校园安全，提升教学环境，学校高度重视，多方联系协调，现将目前整改情况汇报如下：

目前行政楼顶楼沿口瓦片已全部清除、教学楼外立面全部粉刷、走廊铝吊顶已逐片排查、每日巡查、恶劣天气加强巡查。
