宿迁市宿城区新区初级中学关于顶楼沿口、 屋面、走廊铝吊顶问题的整改报告

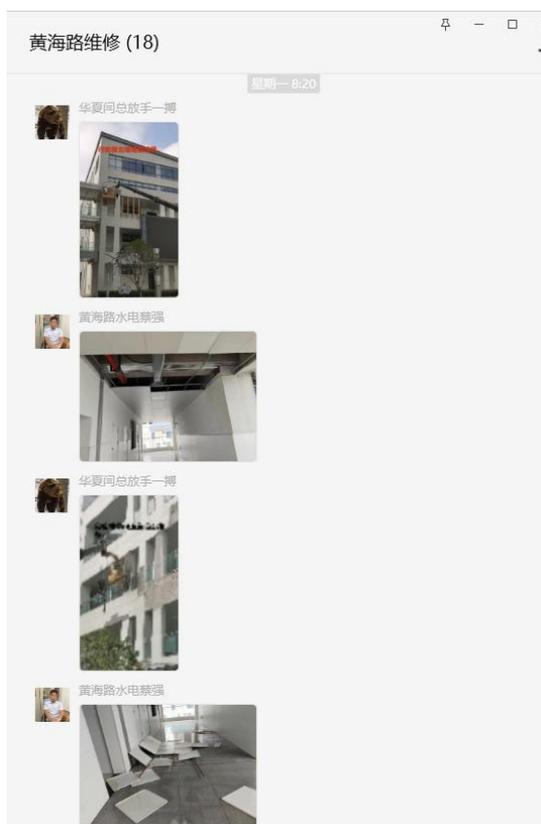
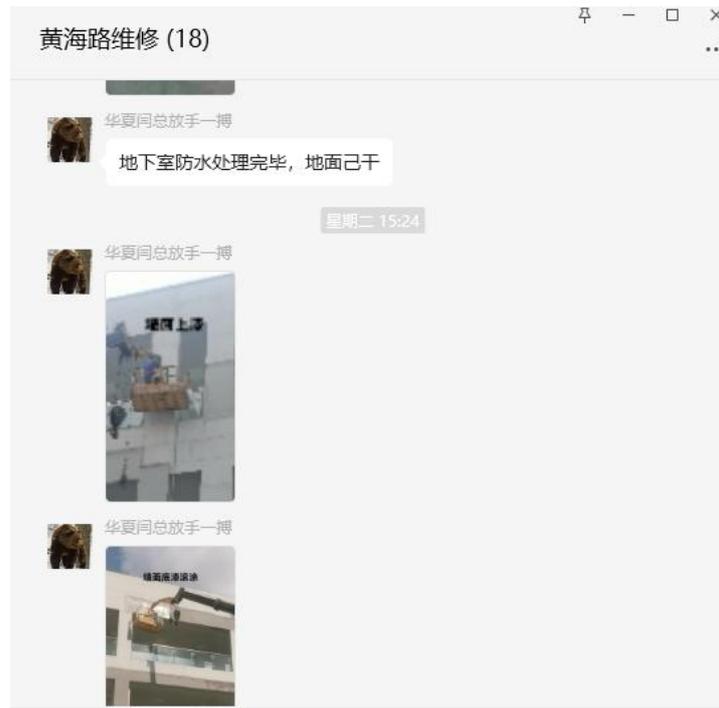
学校第一时间成立了校区工程维修群，由局校舍工程建设方、众安公司、校方、施工方相关负责人组成，工程质量问题、安全隐患发现后，均第一时间进行反馈、联络。

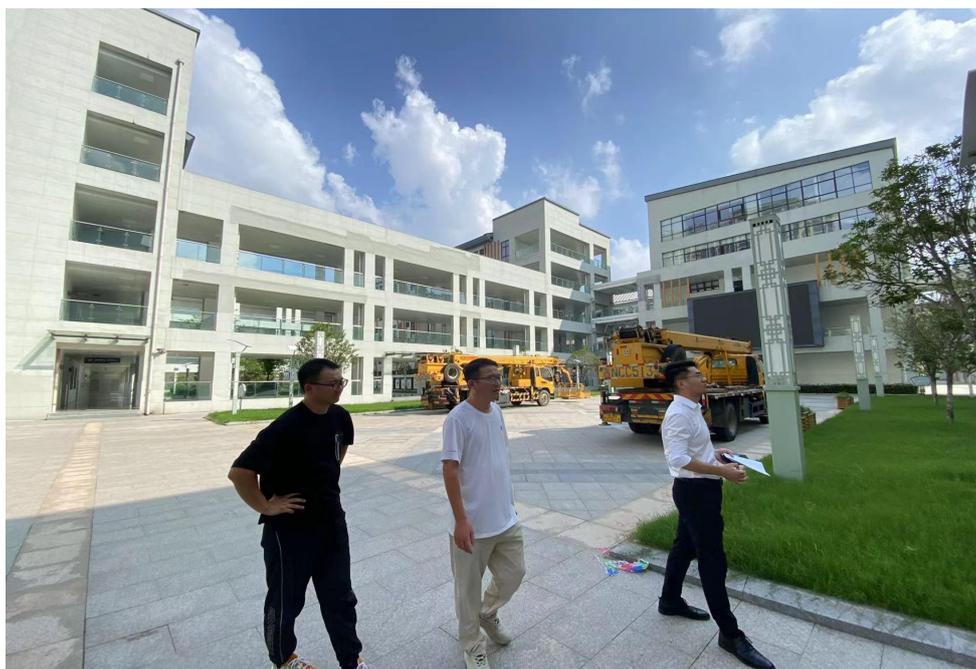
因工程方就相关问题未到场维修，学校每天安排专人对每幢楼宇进行摸排、第一时间发现问题、反馈问题、处理问题，每周专项会议商讨。凡遇恶劣天气，当日额外进行多次排除、处理。

目前行政楼顶楼沿口瓦片已全部清除、教学楼外立面全部粉刷、走廊铝吊顶已逐片排查、每日巡查、恶劣天气加强巡查。
